Przypadki **trudne** i **pozornie** beznadziejne

Autor _ lek. dent. Tomasz Śmigiel, tech. dent. Robert Michalik

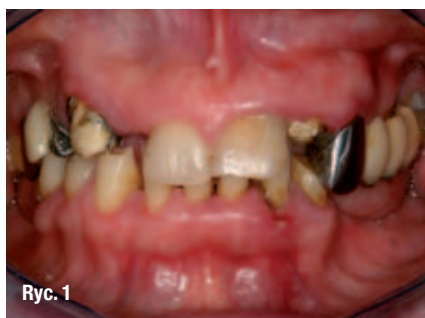
Ryc. 1

W przypadku pierwszym (Ryc. 1) sytuacja wyjściowa była bardzo trudna: stan starych uzupełnień protetycznych był tragiczny, a przyzębie (które jest jednym z elementów estetyki we współczesnej stomatologii – tzw. estetyka różowa) totalnie niestabilne. Stan zębów przedstawiał się fatalnie, ale nie zniechęciło mnie to do dążenia w trakcie terapii do osiągnięcia perfekcyjnej estetyki białej. Co ciekawe, pacjentka zgłosiła się do gabinetu nie z powodu chęci zmiany starych mostów, chciała tylko naprawić ząb 22 który, właśnie uległ złamaniu. Leczenie trwało 18 miesięcy. Przez cały czas pacjentka była zaopatrzona estetycznymi mostami i koronami tymczasowymi wykonanymi w laboratorium protetycznym na podbudowie metalowej

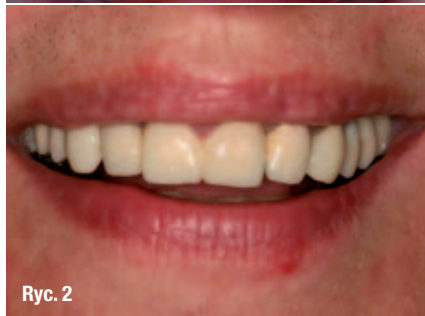
Ryc. 2

(Ryc. 2). Wszystko po to, aby zapewnić najwyższy komfort, bezpieczeństwo i poczucie zmiany estetyki jako zapowiedź jeszcze lepszego efektu w pracy docelowej. Tak długi czas leczenia zmuszał mnie do zabezpieczenia zębów przed ryzykiem próchnicy wtórnej, co osiągnąłem dzięki wykonaniu bardzo szczelnych koron tymczasowych na metalu. Szczelność i precyzja uzupełnienia tymczasowego gwarantowała wygojenie przyzębia i uzyskanie stabilnej sytuacji. Długoczasowe uzupełnienia tymczasowe pozwalają wyleczyć endodontycznie zęby, które tego wymagają, wygoić i poprawić girlandę dziąsłową, ale też wyrobić u pacjenta prawidłowe nawyki higieniczne, aby docelowa praca miała lepsze szanse na przetrwanie. Ostatecznie pacjentka otrzymała korony i mosty w górnym łuku na podbudowie z tlenku cyrkonu, w żuchwie korony i zasuwy na tlenku cyrkonu (Ryc. 3) oraz bezklamrową protezę szkieletową. Zawsze tłumaczę pacjentowi, że stan, w którym się zgłosił to efekt dwóch, trzech, pięciu, a czasem nawet dziesięciu lat zaniedbań, dlatego nie jesteśmy w stanie poprawić tej sytuacji w kilka dni lub tygodni – to wymaga czasu.

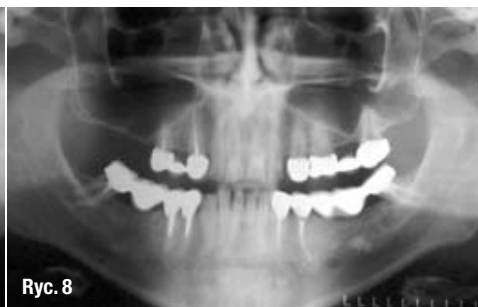
Ryc. 8

Po 7 latach pacjent uzupełnił braki zębów w żuchwie. W 2005 r. (Ryc. 8) pojawiło się też 5 martwych zębów – wszystkie pod koronami w żuchwie! Należy sobie zadać pytanie, dlaczego właśnie te zęby pod koronami nowych mostów – 100% opracowanych zębów i 100% dewitali-

zacji. Przypadek czy efekt działania jatrogennego? Dlaczego w zdrowych zębach 44 i 45 po 7 latach pojawiają się 2 potężne wkłady koronowokorzeniowe? Dlaczego mosty zostały wykonane i dopasowane do istniejących od wielu lat źle wykonanych, nieprawidłowych mostów w szczęce? Efektem jest złamana płaszczyna protetyczna i dolne mosty w kształcie siodła.

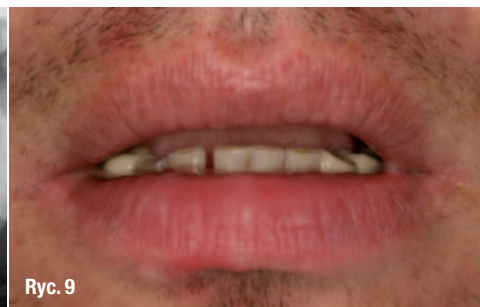
Ryc. 9

– Gdy pacjent ma wargi w spoczynku, nie widać brzegów siecznych zębów przednich górnych, widoczne są jednak mocno starte siekacze dolne i bardzo mocno starte zęby 33 i 43. Sugeruje to istnienie dużych zaburzeń w artykulacji i prawdopodobieństwo obniżonej wysokości zgryzu, co skutkować może nocnym zgrzytaniem zębami (Ryc. 9).

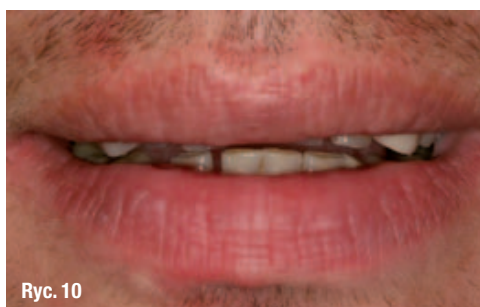
Ryc. 10

– Podczas niewielkiego uśmiechu widać zęby 13 i 23 (Ryc. 10).

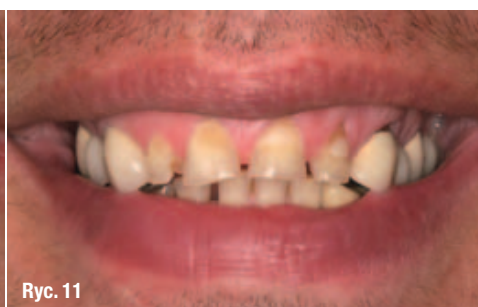
Ryc. 11

– W czasie szerszego uśmiechu obserwujemy wszystkie zęby, widoczna jest też girlanda dziąsłowa. Na zębach stwierdzić można ubytki klinowe, abfrakcyjne będące wynikiem urazu zgryzowego, ale też – jak się później okazało – zbyt agresywnego szorowania zębów. Ponadto nad zębami 22 i 23 występują silne recesje dziąsła brzeżnego, brak też symetrii siekaczy górnych do wargi dolnej. Zauważamy diastemę i tremy między siekaczami i kłami w górnym łuku (Ryc. 11).

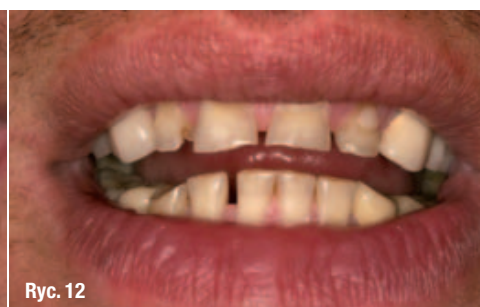
Ryc. 12

– Przy lekkim otwarciu ust można zaobserwować cechy symetrii między łukiem dolnym i górnym. Widać, że dolny łuk układa się jak fala wysoko od przodu, obniża do boków, aby znów wznieść się na ostatnich zębach 38 i 48. Otrzymujemy więc kolejną informację o obniżeniu i załamaniu płaszczyzny protetycznej w odcinku bocznym. Widoczne jest ogromne starcie zębów 33 i 43 oraz trema między 41 i 42 (Ryc. 12).

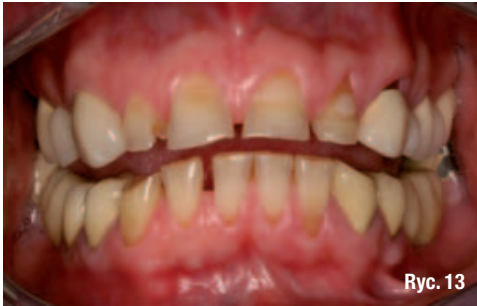
Ryc. 13

– Gdy zajrzemy do ust, dostrzegamy recesje dziąsła również przy siekaczach dolnych i rozległe odbudowy porcelanowe w odcinkach bocznych. Dlaczego podczas wykonywania mostów dolnych nie zmieniono mostów górnych? Dlaczego nie wyprowadzono pacjenta z tak fatalnego układu zgryzowego, tylko pogłębiono nieprawidłową sytuację zgryzową? (Ryc. 13)

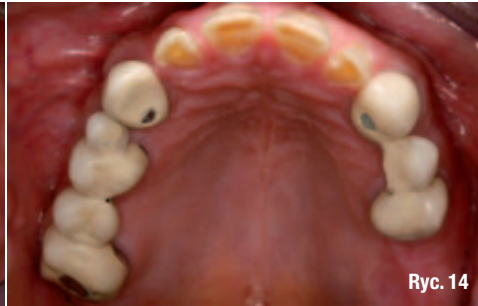
Ryc. 14

– Obserwując łuk górny od strony powierzchni żującej, zauważamy duże starcie powierzchni podniebiennych siekaczy 12-22. Z wywiadu wynika, że pacjent nie cierpi na bulimie, refluks żołądkowo-przetykowy, nie pije napojów zawierających kwas ortofosforowy, które mogą rozpuszczać szkliwo, a jego zawód nie predysponuje do tak znacznej destrukcji szkliwa – jaka jest zatem przyczyna takiego stanu? Podczas analizy w artykulatorze z indywidualnymi ustawieniami krzywej SPEE i kątów Benetta można było wykonać symulację ruchów żuchwy i stwierdzić, że pacjent startł te powierzchnie, zgrzytając w nocy siekaczami dolnymi. Uzupełnienia protetyczne były zbyt niskie i zęby przednie musiały się do tej sytuacji dostosować. Na modelach widać też, jak ogromna była siła działania, skoro doszło także do wychylenia zębów 12-22 w kierunku dowargowym. W moście, po stronie prawej, na przęśle (ząb 14) został odkruszony guzek podniebny, a korona 13 sperfiorowana do leczenia endodontycznego. Po stronie lewej istniała zniszczona powierzchnia żująca 27. Z powodu dystalnego przesunięcia zęba 23 powstały tremy w kierunku doprzodnim, zabrakło też miejsca na ząb 24 (Ryc. 14).

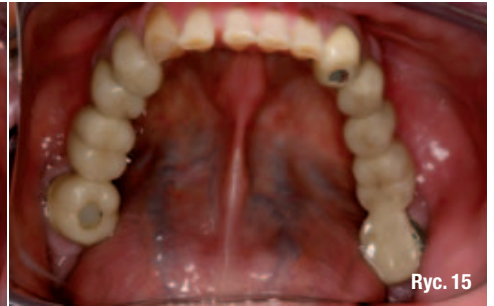
Ryc. 15

W łuku dolnym widać ingerencję po zacementowaniu mostów w zębach 48 i 33, tzn. że leczenie endodontyczne było konieczne po ostatecznym osadzeniu mostów. Ponadto została odkruszona ceramika z zęba 38 (przecięcie?), stwierdzono także brak jakiegokolwiek zarysu guzków na powierzchni żującej zębów trzonowych (Ryc. 15).

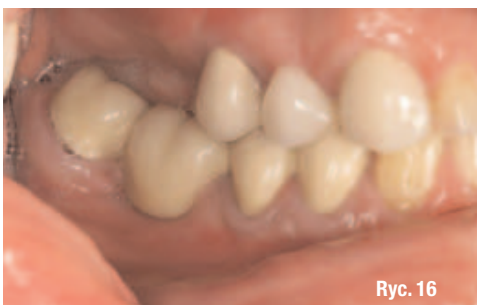
Ryc. 16

Po stronie prawej ząb 48 prawie dotyka górnego wyrostka zębodołowego, konieczne wydają się implanty zębów 16,17 (Ryc. 16).

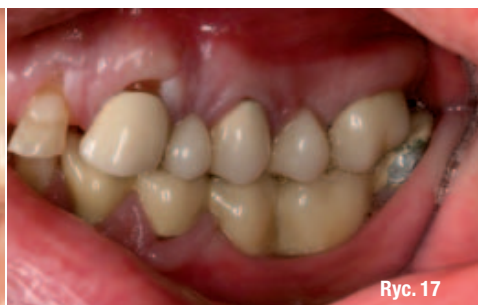
Ryc. 17

Po stronie lewej obserwujemy recesję dziąseł. Rachityczny ząb został dowieszony w moście 24, a licowa część porcelany na zębie 38 odkruszona. Widoczne też jest dystalne przesunięcie zęba 23 (Ryc. 17).

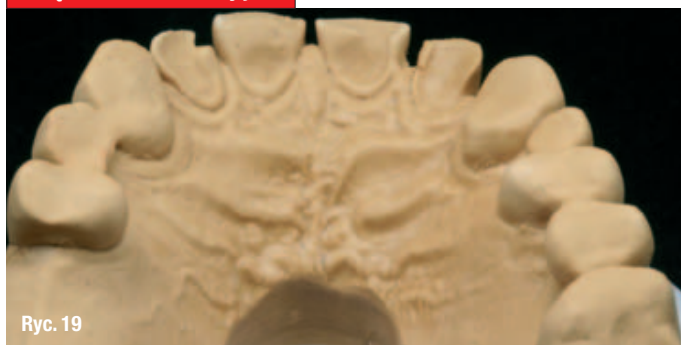
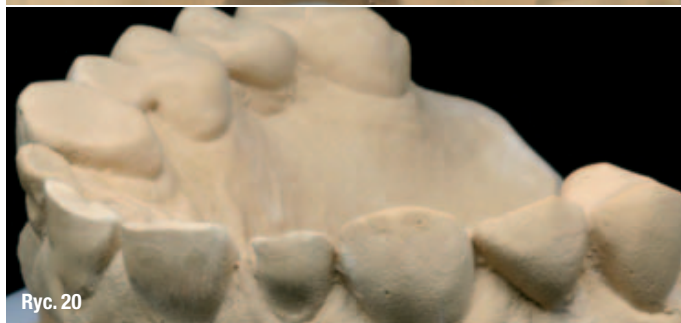
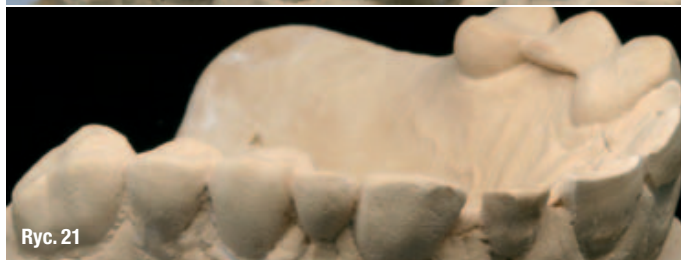
Ryc. 19,20,21_Model roboczy szczęki.

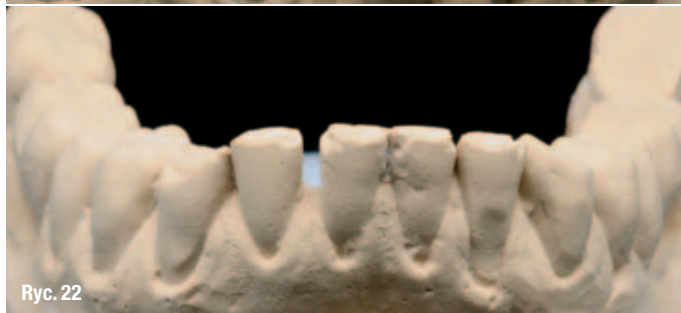
Ryc. 22

Ryc. 22_Model roboczy żuchwy.

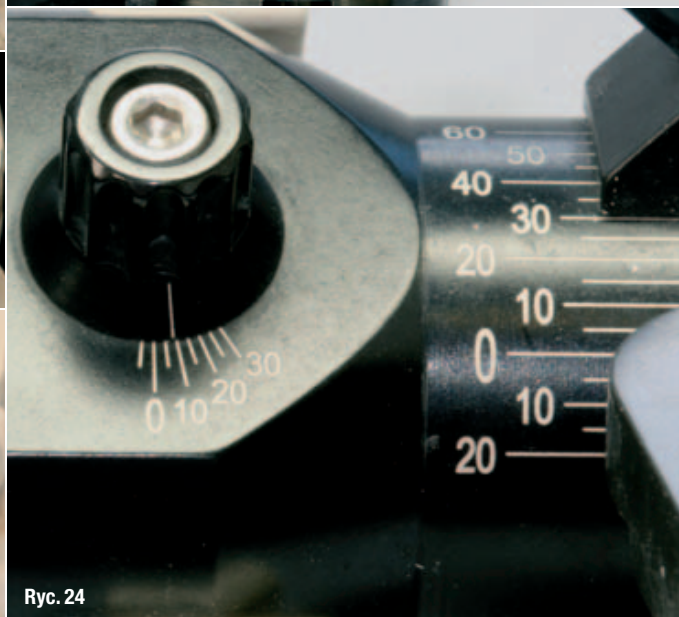
Ryc. 23,24_Montaż modeli w artykulatorze z ustawieniami indywidualnymi.

Opisywany przypadek, wymagał wnikliwej analizy wstępnej estetyki i funkcji przyszłego uzupełnienia protetycznego, które miało przywrócić prawidłowy przebieg linii zgryzowej, pośrodkowej i krzywej SPEE. Po analizie modeli i osadzeniu ich w artykulatorze (Girbach) ustaliłem kąty Benetta i nachylenia żuchwy za pomocą kęsków zwarciovych, otrzymanych z gabinetu, wraz z transferem łuku twarzowego. Kolejny etap wymagał wykonania wax-up żuchwy i szczęki w celu uzyskania pełnego obrazu estetyki i funkcji koron ostatecznych. Ustaliliśmy wspólnie z lekarzem, że w tym przypadku trzeba zacząć od wykonania koron żuchwy, by szybko uzyskać prawidłową płaszczyznę zgryzową oraz linię Monsona. Istotny problem stanowiła także różnorodność prac protetycznych: korony pojedyncze i na implantach, mosty oraz związany z tym dobór materiału podbudowy, na który napala się ceramikę.

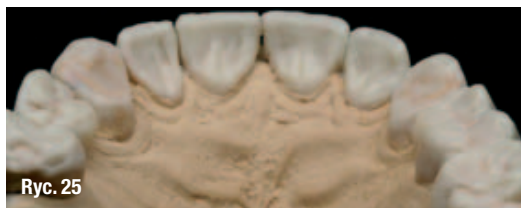
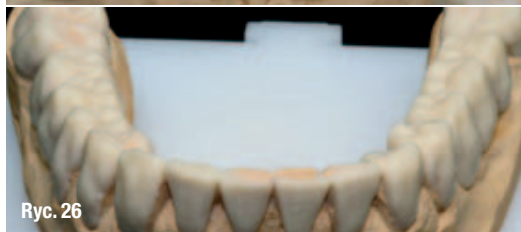
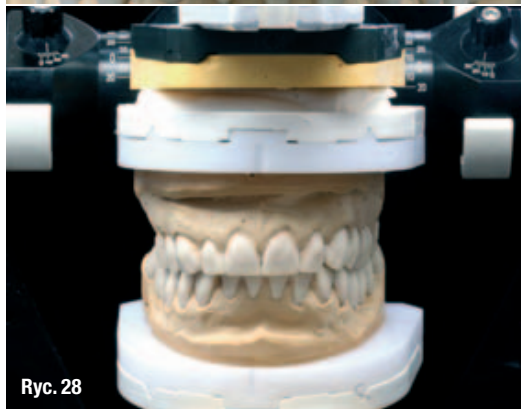
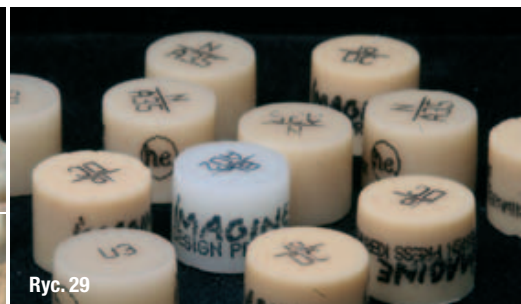
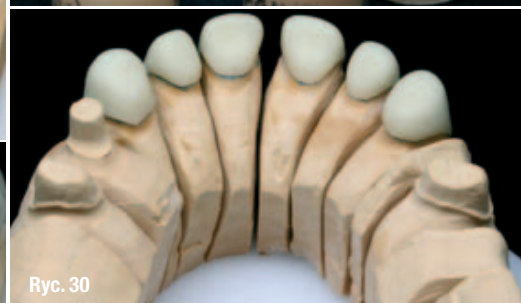
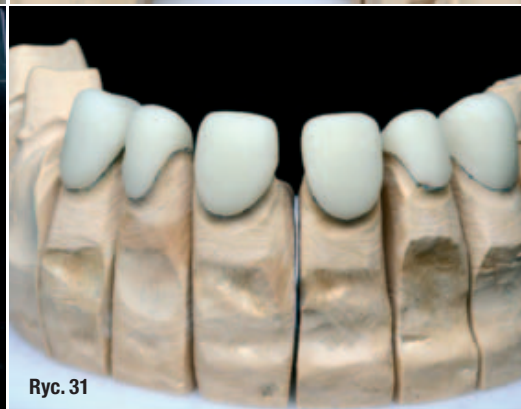
Ryc. 25,26,27,28_ Wax-up.
 Ryc. 29_ Krążki do techniki press.
 Ryc. 30,31_ Gotowe czapeczki z ceramiki tłoczonej.

Najlepszą z rozważanych możliwości okazało się połączenie ceramiki prasowanej w odcinku przednim z koronami na tlenku cyrkonu w odcinku bocznym. Zastosowanie kapsuły opakerowej w technice press nie spowodowało drastycznej różnicy w rozproszeniu światła. Korony przednie żuchwy i szczęki napalono na podbudowie Press – (kapsuła Ioda firmy Wieland), natomiast korony boczne napalono na konstrukcję z tlenku cyrkonu firmy Robocam.
