Przypadki **trudne** **i pozornie** beznadziejne

Część II

Autorzy _ lek. dent. Tomasz Śmigiel, tech. dent. Robert Michalik

Część pierwsza artykułu (*Cosmetic Dentistry* nr 3/2008) zawiera opis diagnozowania i planowania leczenia – w obecnej przedstawiono metodą krok po kroku postępowanie lecznicze.

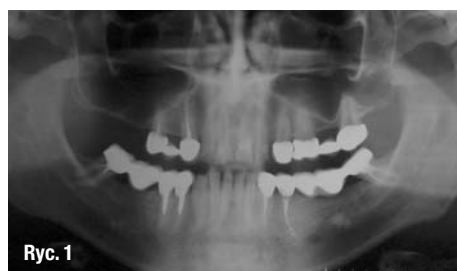
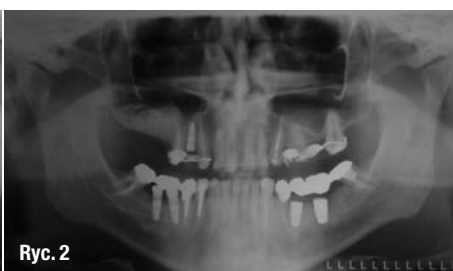
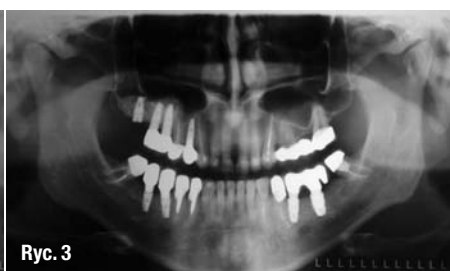
Ryc.1_Zdjęcie rtg I.

Ryc. 2_Zdjęcie rtg II.

Ryc. 3_Zdjęcie rtg III.

kości w rejonie dawno usuniętych zębów (16, 17, 18) i zatoka szczękowa schodziła bardzo nisko, wystąpiła więc konieczność wykonania zabiegu podniesienia dna zatoki szczękowej (sinus lift), w celu utworzenia podstawy przyszłej implantacji (Ryc. 1). Wykonaliśmy ten zabieg w pierwszej kolejności. W tej szczególnej sytuacji nie był możliwy zabieg jednoczesowy z natychmiastową implantacją i zdawaliśmy sobie sprawę, że trzeba będzie poczekać 6-8 miesięcy na odtworzenie w miejscu zabiegu pełnowartościowej kości. Z kolei zaplanowana rozległa odbudowa za pomocą implantów wymagała następnych 6 miesięcy na integrację – było więc jasne, że leczenie potrwa, co najmniej półtora roku. Zabieg sinus lift wykonano w znieczuleniu miejscowym wraz z założeniem implantu w pozycji 14, w której augmentacja nie była konieczna. Dlatego też, prawie w tym samym czasie zdjęto mosty porcelanowe dolne, aby móc założyć implanty w miejscu usuniętych zębów 36, 36 oraz 46, 47. Nowe mosty tymczasowe wykonano na metalu w poprawionym już zgryzie, co widać na rtg panoramicznym wykonanym po zabiegach (Ryc. 2) Taką kolejność zabiegów podyktowała konieczność wykonania na początku uzupełnienia protetycznego w łuku dolnym i chęć skrócenia do minimum ogólnego czasu leczenia pacjenta.

Po 8 miesiącach gojenia założono implanty 16, 17, 18 (Ryc. 3). Uzyskany moment obrotowy na poziomie 35 Ncm wskazywał na poprawny proces regeneracji kości w zatoce szczękowej, w miejscu brakującego zęba. Ze względu na to, że podczas uśmiechu widać także dziąsła, trzeba było wykonać natychmiastową koronę tymczasową podczas odsłaniania implantu 14, aby uzyskać zaplanowany profil wyłaniania korony (Ryc. 4, 5).

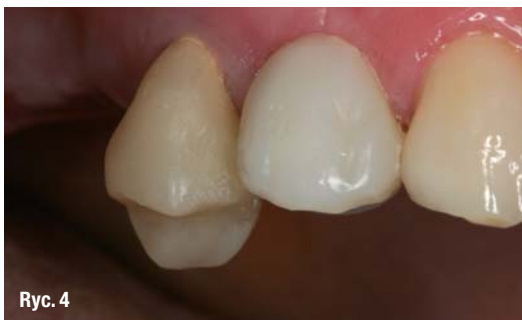
Ryc. 4

Ryc. 4_Korona tymczasowa na implancie 14, widok od strony policzkowej.

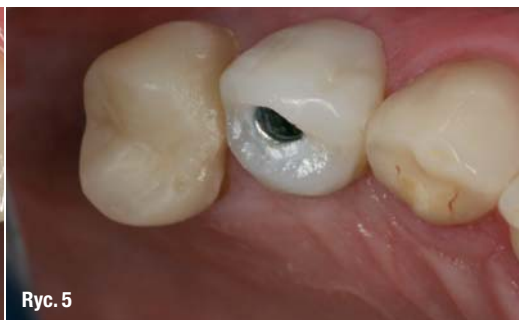
Ryc. 5

Ryc. 5_Korona tymczasowa na implancie 14, widok od strony powierzchni żującej.

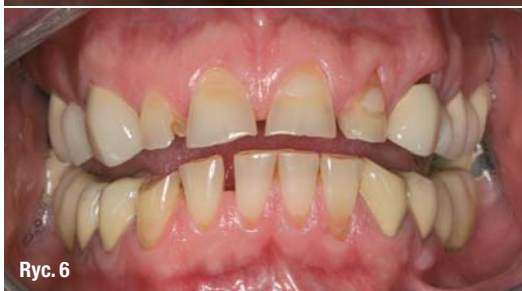
Ryc. 6

Ryc. 6_Widok przed leczeniem – zęby starte patologicznie.

Zwróciliśmy też uwagę na diastemy i tremy między zębami tak w górnym, jak i w dolnym łuku (Ryc. 6-11). Podczas rozmowy z pacjentem ustaliliśmy, że chciałby pozostawić diastemę między jedynekami w łuku górnym, pozostałe zaś przestrzenie możemy zamknąć. Była to dla nas dobra informacja, bo jak widać na zdjęciach i modelach, zęby przednie w szczęcie były mocno wychylone dowargowo, ząb 23 przesunął się do tyłu (z powodu braku zęba 24), odbierając miejsce potrzebne do prawidłowego wymodelowania zęba 24 i dlatego w moście użytym przez pacjenta ząb ten jest zbyt mały (Ryc. 12). Aby poprawić warunki wykonania estetycznej pracy protetycznej postanowiliśmy założyć krótki, bo ograniczony do 6 zębów, aparat ortodontyczny i przesunąć ząb 23 na swoje miejsce i zarazem zamknąć tremy (Ryc. 13, 14). Zajęło nam 3 to miesiące. Uzyskaliśmy odpowiednią ilość miejsca do rekonstrukcji pełnowymiarowego zęba 24 w planowanym moście. Po zdjęciu mostów porcelanowych, wykonano nowe uzupełnienia tymczasowe w zgryzie podniesionym, aby uzyskać szparę przednio-tylną i uproszczyć leczenie ortodontyczne (Ryc. 15).

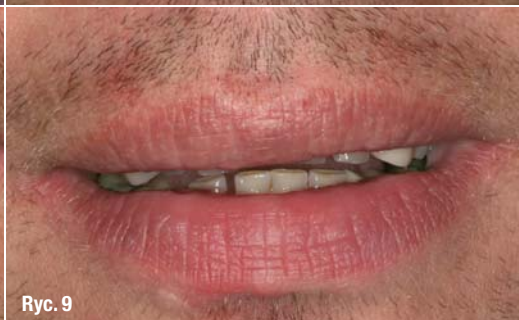
Ryc. 9

Ryc. 9_Usta lekko uchylone. Niewidoczne brzegi startych zębów 12-22.

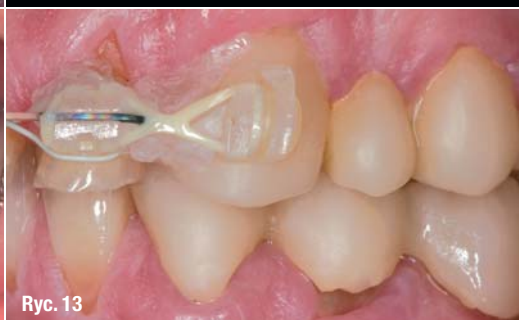
Ryc. 13

Ryc. 13_Zęby 23, 24 po założeniu aparatu ortodontycznego i mostu tymczasowego.

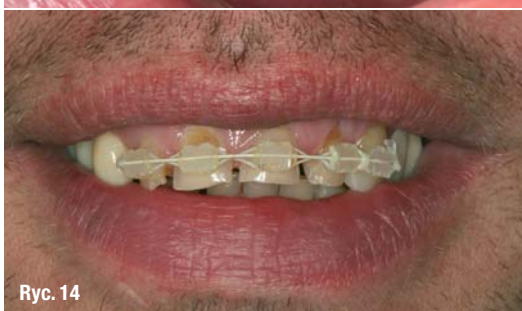
Ryc. 14

Ryc. 14_Widoczny aparat ortodontyczny założony w celu zamknięcia trem i przesunięcia zęba 23.

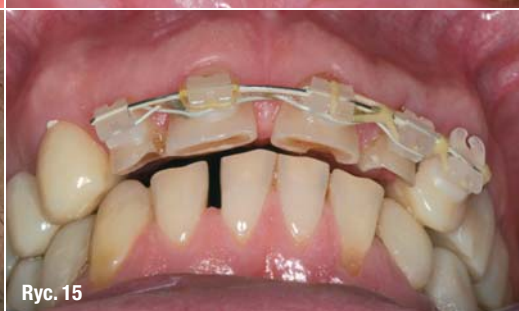
Ryc. 15

Ryc. 15_Podniesiony zgryz w celu uzyskania utraconego miejsca dla koron 13-23 i leczenia ortodontycznego.

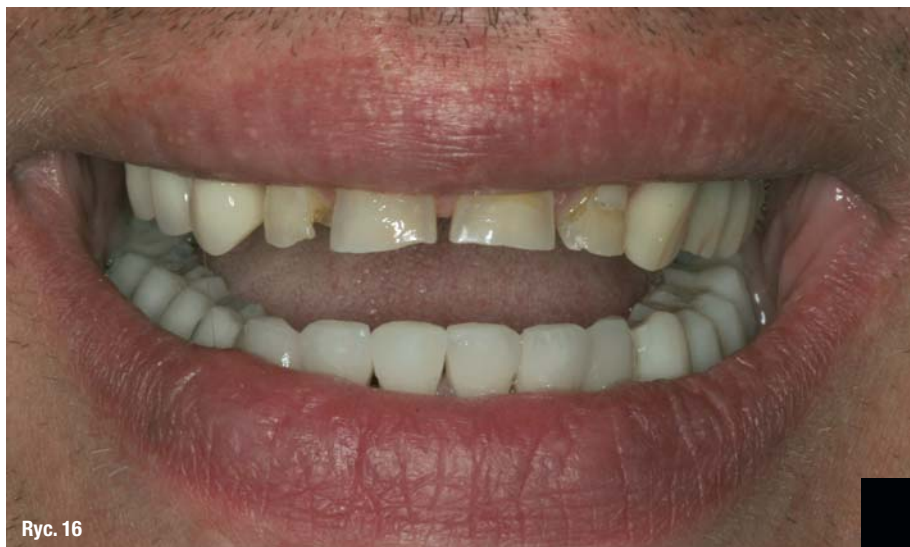
Ryc. 16

Ryc. 16_Przymiarka koron pełnoceramicznych. Brzegi sieczne są zbyt okrągłe.

razu zacementowana ostatecznie, to jeśli pacjent jest niezadowolony z uzupełnienia, można mu tylko powiedzieć: „*musi się Pan przyzwyczaić*”, a taka odpowiedź nie jest profesjonalna. Po korekcie w laboratorium, kontroluje się pracę na modelu – sprawdzając, czy zostały uwzględnione wcześniejsze uwagi – a po wykonaniu próby, następuje cementowanie ostateczne (Ryc. 17-20). Uzyskany efekt kosmetyczny powinien zadowolić cały zespół, czyli pacjenta, lekarza i technika.

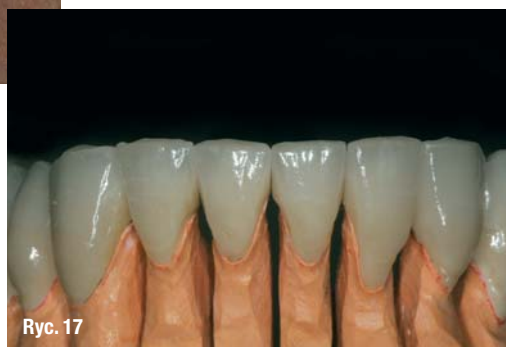
Ryc. 17

Ryc. 17_Korony pełnoceramiczne 33-43 na modelu.

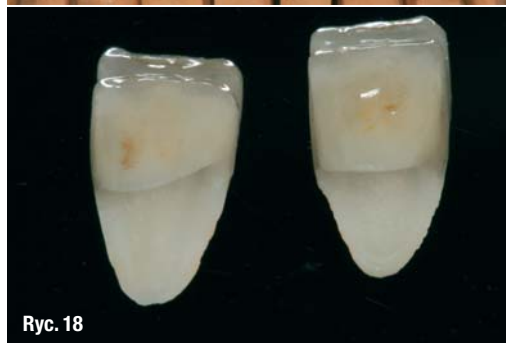
Ryc. 18

Ryc. 18_Korony pełnoceramiczne – widok od strony powierzchni językowej.

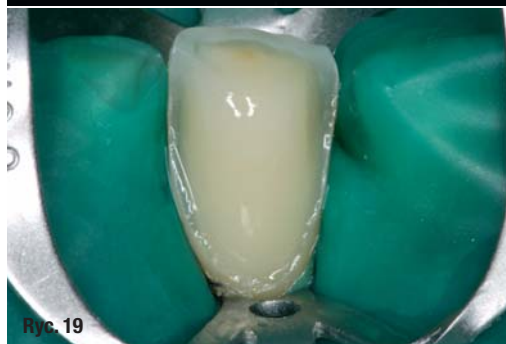
Ryc. 19

Ryc. 19_Cementowanie jednej z koron pełnoceramicznych.

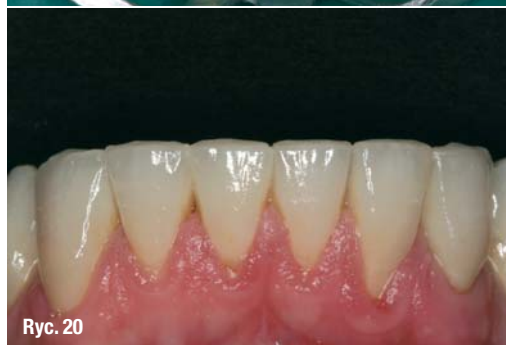
Ryc. 20

Ryc. 20_Ostatecznie zacementowane korony pełnoceramiczne 33-43.

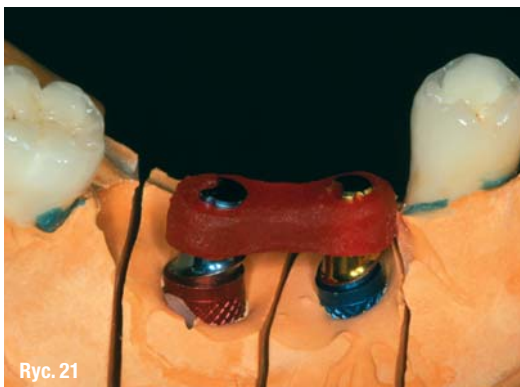
Ryc. 21

Ryc. 21_Klucz Patern Resin na modelu w celu kontroli położenia implantów – widok z boku.

Kontynuując rekonstrukcję w łuku dolnym wykonano korony i most na implantach po stronie lewej. Należy pamiętać, że prace na implantach powinny pasywnie przylegać do konstrukcji mostu. Dlatego, już od momentu pobrania wycisku trzeba bardzo uważać i kontrolować każdy etap pracy. Dobrze jest zablokować transfery wyciskowe żywicą lub kompozytem, aby zminimalizować ich przemieszczanie w wycisku i względem siebie. Wycisk pobiera się wówczas techniką łyżki otwartej. Następnie, podczas próby łączników – jeszcze przed wykonaniem konstrukcji – przymierza się dopasowanie klucza z żywicy (Ryc. 21-23). Jeżeli podczas takiej próby wykryjemy błąd, to technik może łatwo skorygować położenie analogów implantów w modelu. Jeśli przeprowadzona próba wykaże, że wszystko jest w porządku, to wykonana konstrukcja również będzie pasować (Ryc. 23). Etap kolejnym stanowi wykonanie koron na zębach bocznych i zakończenie rekonstrukcji dolnego łuku zębego (Ryc. 24, 25).

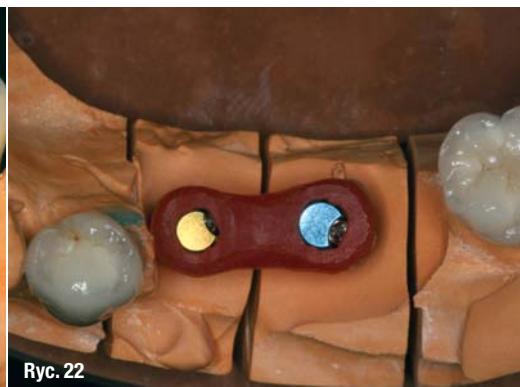
Ryc. 22

Ryc. 22_Klucz Patern Resin na modelu w celu kontroli położenia implantów – widok z góry.

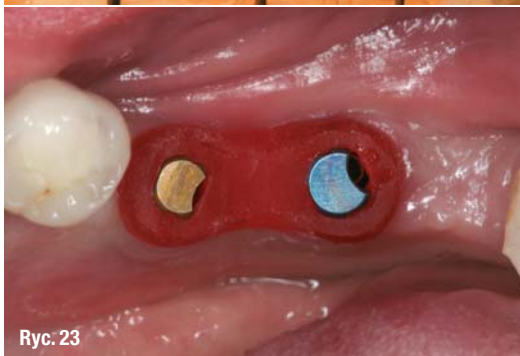
Ryc. 23

Ryc. 23_Przymiarka klucza Patern Resin w ustach w celu sprawdzenia zgodności położenia implantów z modelem – widok z góry.

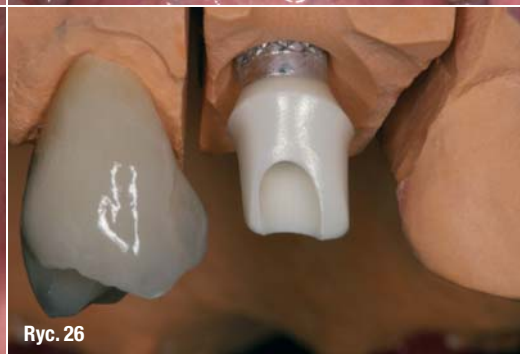
Ryc. 26

Ryc. 26_Łącznik wykonany z tlenku cyrkonu na modelu bez maski dziąsłowej.

W opisywanym przypadku wykorzystano z możliwości nowoczesnych systemów CAD/CAM: wykonanie konstrukcji, stanowiącej podbudowę pod ceramikę oraz łączników indywidualnych do implantów. Uzyskanie wysokiego poziomu estetycznego koron na implantach było możliwe tylko i wyłącznie, dlatego że filar stał się przepuszczalny dla światła, a strefa przydziąsłowa nie razi szarością przebijającego łącznika metalowego. Co jeszcze przemawia za łącznikiem indywidualnym? Lekarz wspólnie z technikiem może zbudować idealny stopień wyłaniania wraz z właściwym przekrojem uzupełnianego zęba. Jeżeli lekarz (tak jak w tym przypadku), podczas kilku dodatkowych wizyt, poszerzy u pacjenta okolice dziąsła, przylegającego do przyszłego łącznika, nakładając kompozyt wokół śruby gojącej, a później wokół transferu, to technik może taką przestrzeń wypełnić w łączniku gotowym. Aby wykonać takie łączniki z cyrkonu należy dysponować odpowiednimi programami komputerowymi (w opisywanym przypadku zastosowano Robocam Abutment Designer) i ustawieniami frezarki CNC wraz z odpowiednim systemem wiertel.

Trzeba pamiętać, że trwałość i jakość łącznika zależy od kształtu łoża pod śrubę przykręcającą łącznik. Frez wykonany w środku łącznika nie może mieć kształtu kolistego, ponieważ dochodzi wówczas do mikroruchów śruby i pęknięć takiego łącznika.

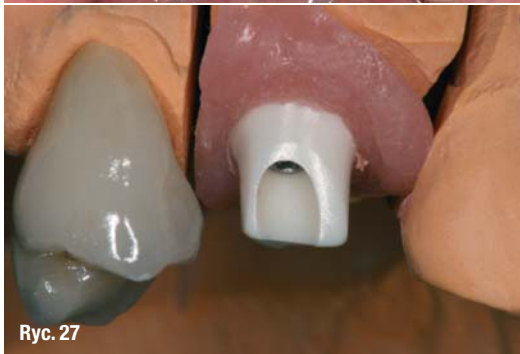
Ryc. 27

Ryc. 27_Łącznik wykonany z tlenku cyrkonu na modelu z maską dziąsłową.

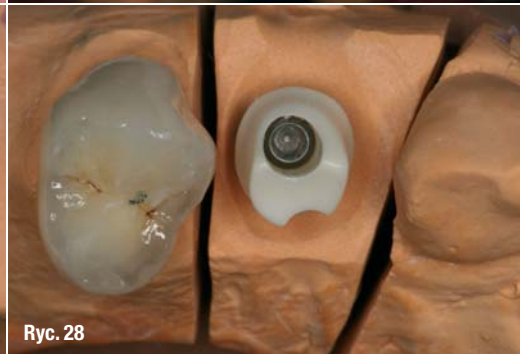
Ryc. 28

Ryc. 28_Widok od strony powierzchni żującej, łącznik wykonany z tlenku cyrkonu na modelu bez maski dziąsłowej. Widoczne wcięcie antyrotacyjne.

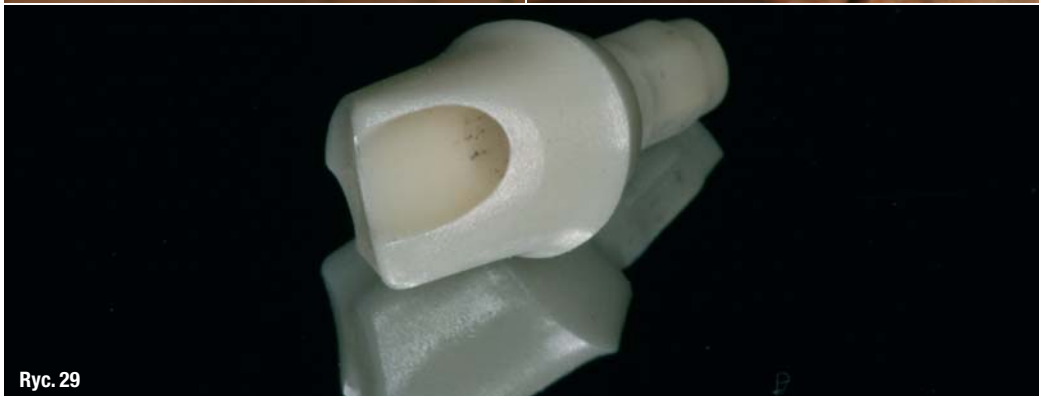
Ryc. 29

Ryc. 29_Łącznik z tlenku cyrkonu.

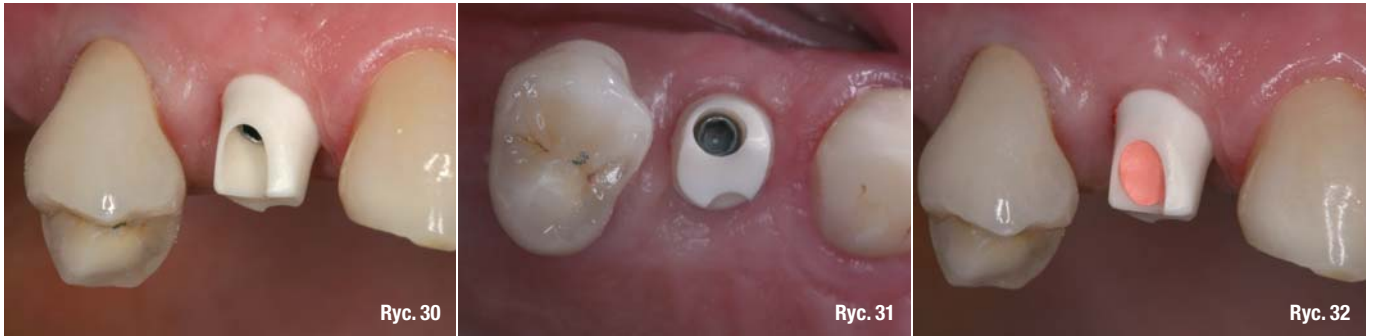
Ryc. 30 Łącznik z tlenku cyrkonu zaraz po dokręceniu – widok od strony policzkowej.

Ryc. 31 Próba w ustach, łącznik z tlenku cyrkonu – widok od strony powierzchni żującej.

Ryc. 32 Łącznik z tlenku cyrkonu zaraz po dokręceniu zamknięty gutaperką – widok od strony policzkowej.

Ryc. 33 Łącznik z tlenku cyrkonu po 2 tygodniach zamknięty gutaperką, widoczne obniżenie dziąsła przyszyjkowego – widok od strony policzkowej.

Ryc. 34 Korekta dziąsła przy szyjce wykonana elektrotomem.

Ryc. 35 Wydłużenie korony kompozytem po korekcie wysokości stopnia aż do czasu wygojenia.
