# Złożona technika ceramiki i łącznik hybrydowy Ti/Zr w rozwiązaniu trudnego przypadku estetycznego

## Combined ceramics techniques and hybrid Ti/Zr abutment used in solving a highly difficult esthetic case

**Autorzy:** Tomasz Śmigiel, Dominik Gliniecki i Wojciech Ważny

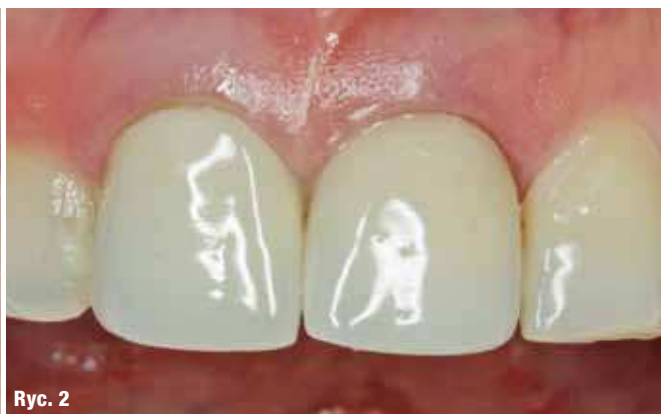
**Ryc. 2** W zbliżeniu widoczne stare korony porcelanowe i zszarzałe dziąsło wzdłuż brzegów koron.

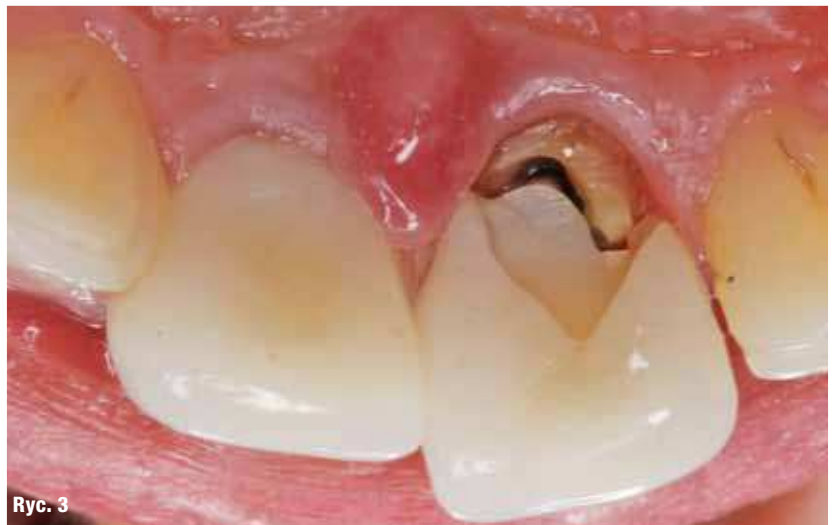
Ryc. 3

**Ryc. 3** Od strony podniebiennej widoczny ubytek ceramiki i pęknięcie korzenia.

Do gabinetu zgłosiła się młoda kobieta zaniepokojona zwiększoną ruchomością zęba 21. Jak podawała w wywiadzie, objaw ten pojawił się na skutek urazu. W obrazie klinicznym stwierdzono niezadowalającą estetykę zębów siecznych szczęki spowodowaną starymi uzupełnieniami protetycznymi oraz zszarzeniem dziąsła brzeżnego (Ryc. 1 i 2). Stwierdzono także znaczą ruchomość części koronowej zęba 21, który pozostawał jednak zintegrowany z tkankami miękkimi. Pęknięcie korzenia potwierdzone zostało w badaniu wewnątrzustnym od strony podniebiennej (Ryc. 3).

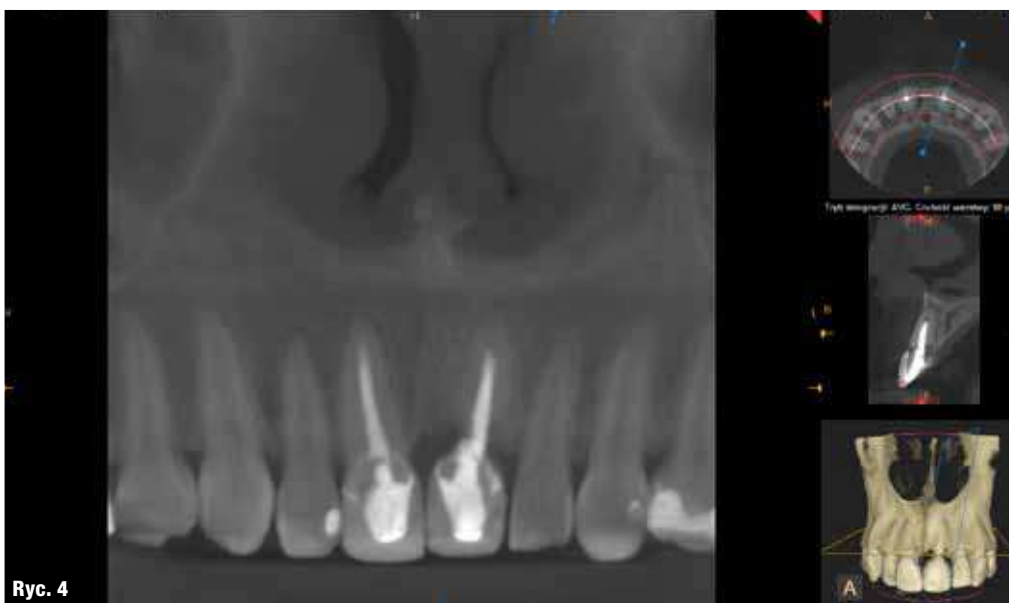
Ryc. 4

**Ryc. 4** Wygenerowany obraz „pseudopanoramy” z wycinkowego obrazu CBCT.

Podstawą każdej diagnozy powinna być diagnostyka radiologiczna w formie OPG oraz – jeżeli planowana jest implantacja – CBCT, z którego można także wygenerować tzw. pseudopanoramę (Ryc. 4). Pozwala to na dokładniejszą diagnostykę, ale przede wszystkim bezpieczne i przewidywalne przeprowadzenie zabiegu. Podczas badania tomograficznego CBCT zobrazowano także resorpcję zewnętrzną korzenia w okolicy szyjki zęba i brzegu kości, co nie pozostawiło złudzeń co do przyczyny osłabienia wytrzymałości korzenia oraz konieczności usunięcia zęba i natychmiastowej implantacji (Ryc. 5-7).

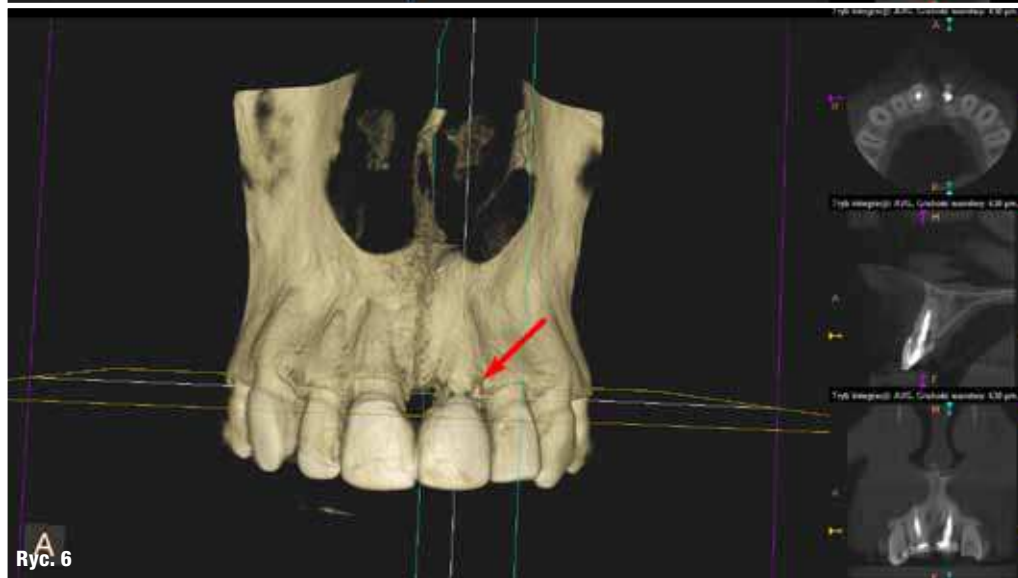
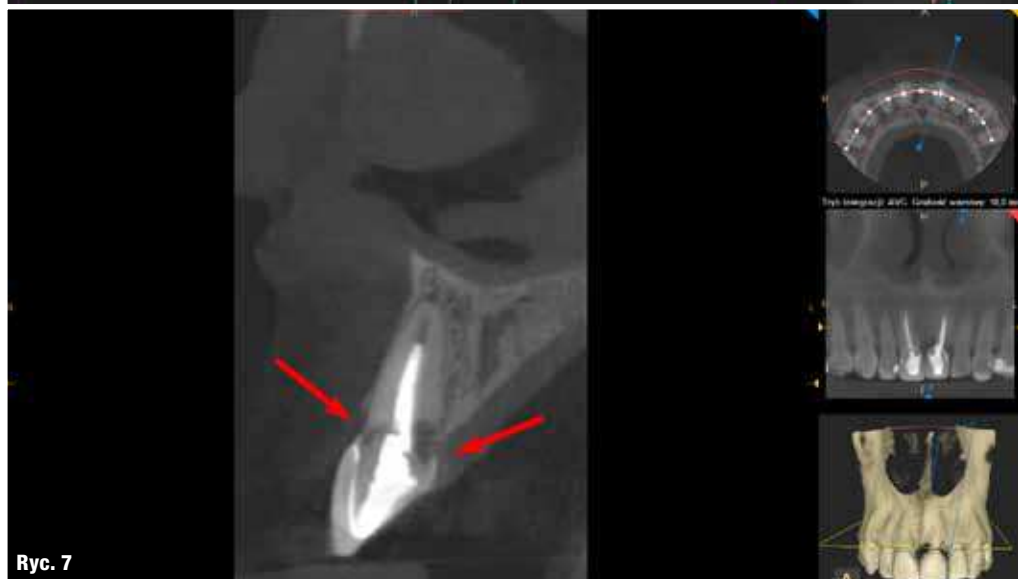
Ryc. 5-7\_Różne projekcje CBCT.  
Strzałka wskazuje obszar resorpcji  
i pęknięcia korzenia.

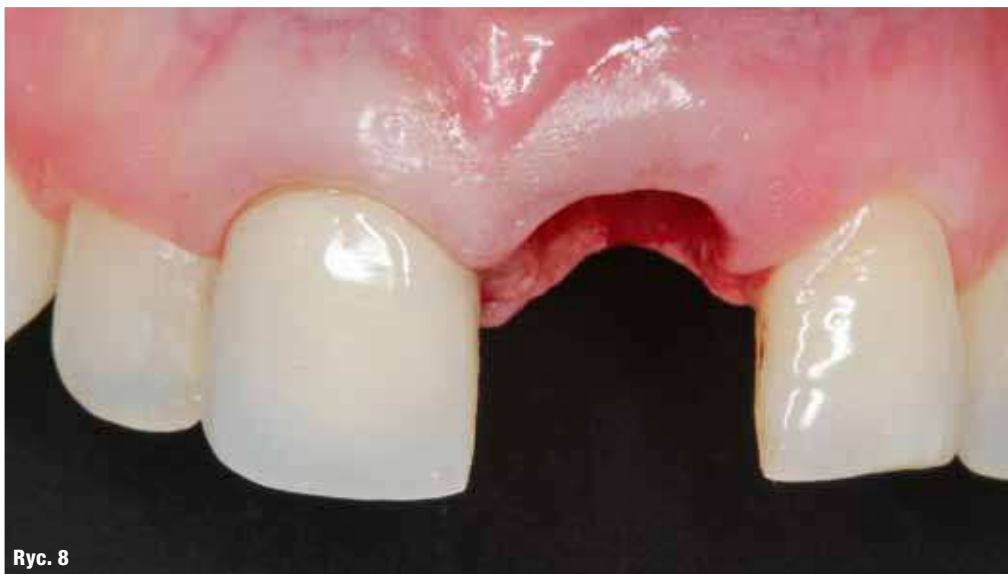
Ryc. 8

**Ryc. 8**\_Stan po usunięciu zęba 21.

W znieczuleniu nasiękowym usunięto najpierw koronę, a następnie atraumatycznie korzeń za pomocą sytemu benex, aby zachować w jak najlepszej kondycji dziąsło brzeżne (Ryc. 8 i 9). Na łączniku tymczasowym o anatomicznym kształcie wykonano koronę tymczasową natychmiastową niefunkcyjną, czyli wyłączoną ze zgryzu

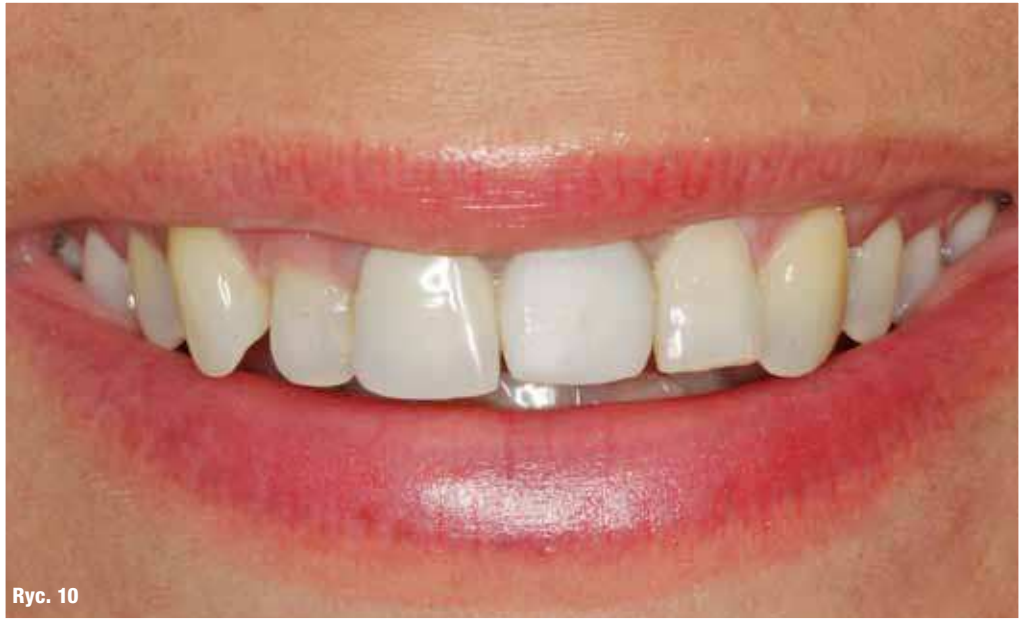
Ryc. 10

**Ryc. 10**\_Natychmiastowe obciążenie implantu koroną tymczasową o zredukowanym rozmiarze.

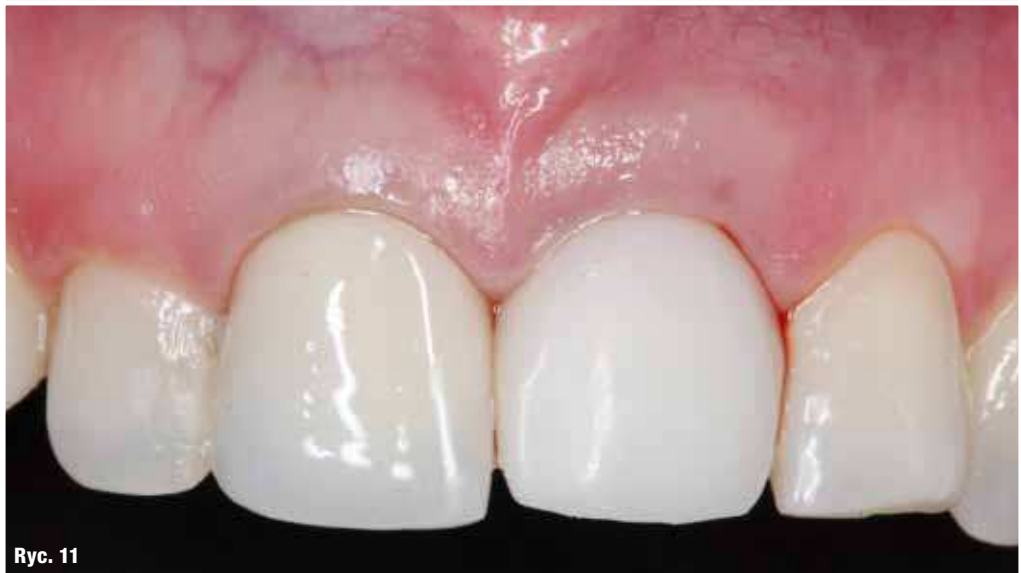
Ryc. 11

**Ryc. 11**\_Widok makro korony natychmiastowej zaraz po implantacji.

i o skróconym brzegu siecznym, aby zapewnić osteointegrację w tzw. ciszy zgryzowej (Ryc. 11).

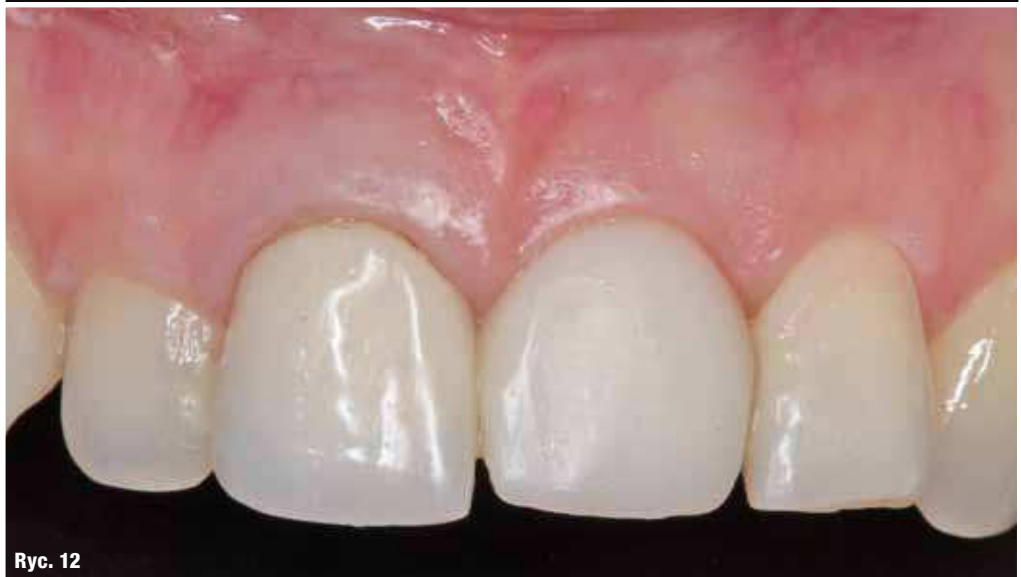
Ryc. 12

**Ryc. 12**\_Obraz po 8 tygodniach od implantacji.

Zgodnie z protokołem natychmiastowego obciążenia implantu, korona tymczasowa pozostawała przykręcona przez okres 8 tygodni. Po tym czasie przeprowadzono z pacjentką finalną rozmowę na temat możliwości poprawy estetyki poprzez planowanie DSD i wykonanie licówek pełnoceramicznych na zębach 12 i 22 oraz wymiany korony 11. Przeprowadzona analiza wykazała, że pacjentka ma niesymetryczny przebieg girlandy dziąsłowej i różną długość siekaczy tak ze względu na linię szyjek zębów, jak i długość oraz położenie brzegów siecznych (Ryc. 10 i 11). Wykonano minimalnie inwazyjną korektę girlandy dziąsłowej za pomocą elektrotomu (Ryc. 13). Miało to zdecydowanie polepszyć perspektywę

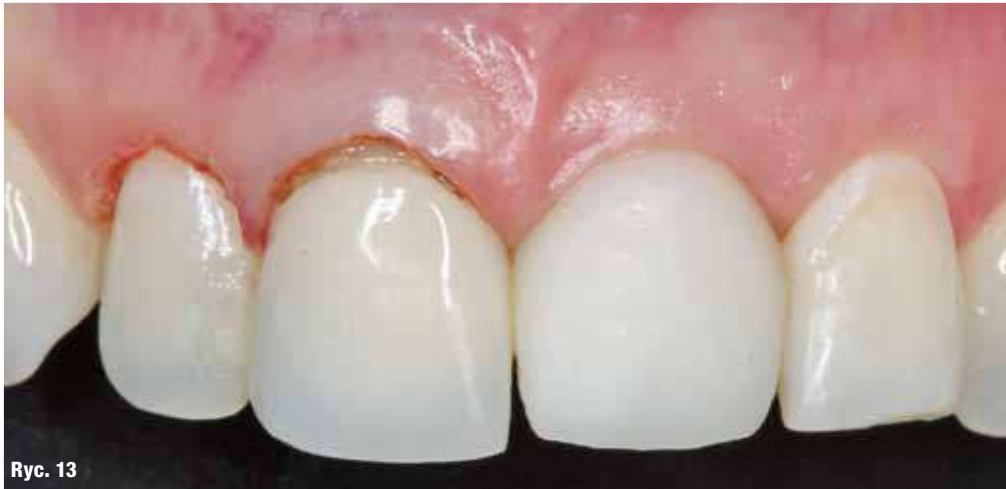
Ryc. 13

**Ryc. 13** Stan po delikatnej gingiwektomii elektrotomem.

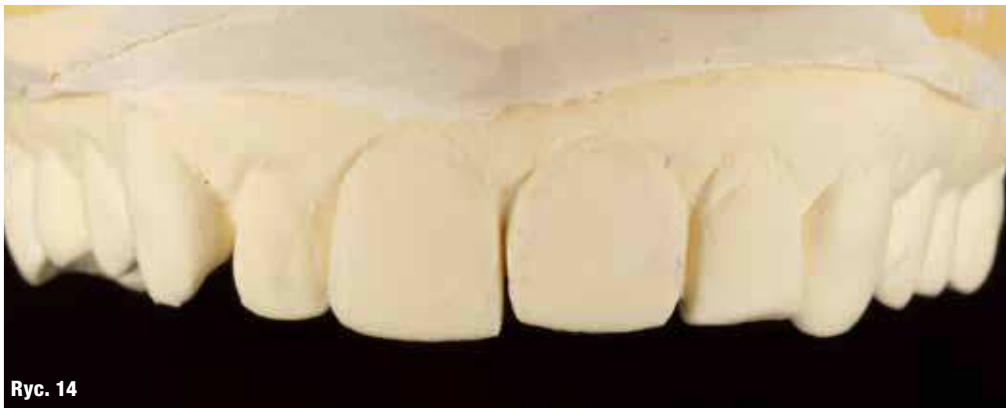
Ryc. 14

**Ryc. 14** Model diagnostyczny.

Do laboratorium trafiły wyciski diagnostyczne, z których wykonano model poglądowy (Ryc. 14). Po przeprowadzeniu analizy kompletu zdjęć pacjentki wykonano projekt siekaczy centralnych komputerowo, zgodnie z protokołem DSD (Ryc. 15). Na tej podstawie można bez obaw o efekt estetyczny wykonać nawoskowanie diagnostyczne, tzw. wax-up (Ryc. 16). Staramy się, aby nawoskowanie było delikatnie przekonturowane, zwłaszcza jeśli chodzi o powierzchnię wargową, bo część detali znika przy przeniesieniu mock-up'u *in situ*. Wykonano indeks silikonowy

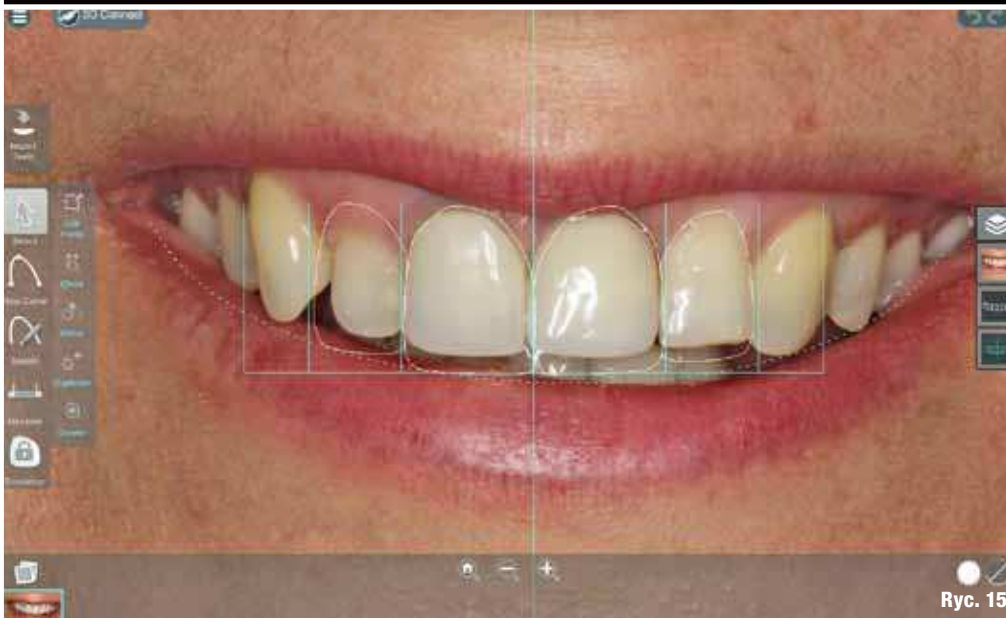
Ryc. 15

**Ryc. 15** Komputerowy projekt uśmiechu.

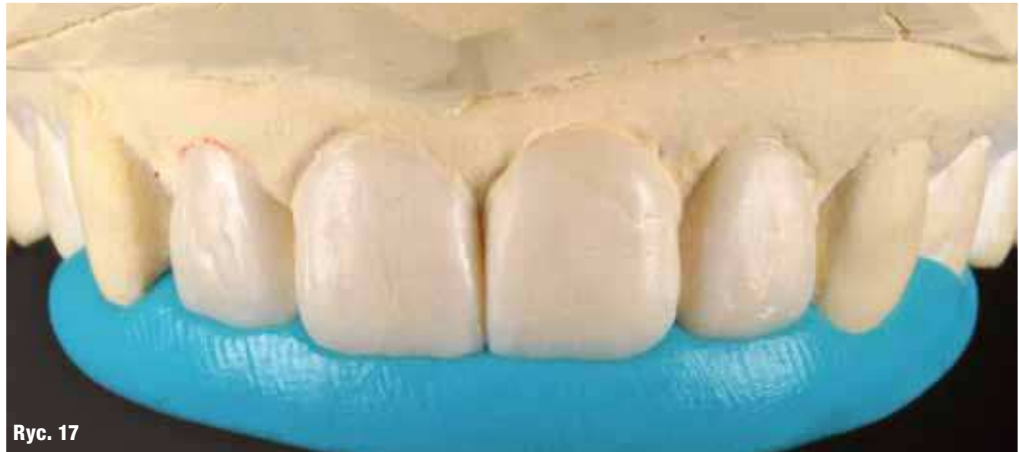
Ryc. 17

**Ryc. 17**\_Indeks silikonowy do przeniesienia długości brzegów siecznych.

(Ryc. 17) i wysłano komplet do gabinetu, gdzie lekarz wykonał precyzyjny mock-up (Ryc. 18).

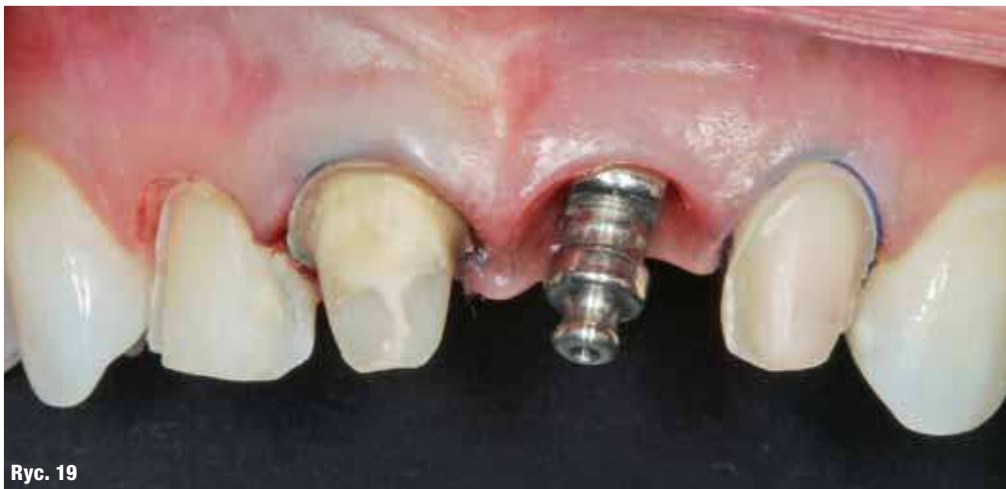
Ryc. 19

**Ryc. 19**\_Transfer wyciskowy do łyżki zamkniętej Ankylos C/X w wymodelowanej przestrzeni.

Wycisk transferowy został wykonany z podparciem wyprofilowanego przez koronę tymczasową dziąsła (Ryc. 19). Znakomicie poprawia to jakość maski dziąsłowej w czasie modelowania łącznika, ponieważ wypełniamy już tylko przygotowaną wcześniej przestrzeń, co widać na pierwotnym skanie (Ryc. 20). Następnie rozpoczęto projektowanie CAD/CAM. Zeskanowano model z Ti-Base z przygotowanym torem prowadzenia śruby oraz maską dziąsłową (Ryc. 21 i 22). Czasem wykonujemy modelowanie wstępne łącznika w wosku przed skanowaniem. Tym razem jednak

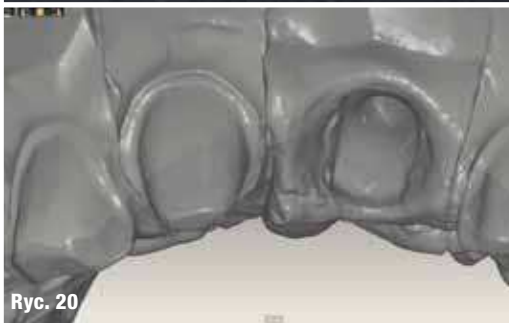
Ryc. 20

**Ryc. 20**\_Skan orientacyjny – sytuacja wyjściowa.

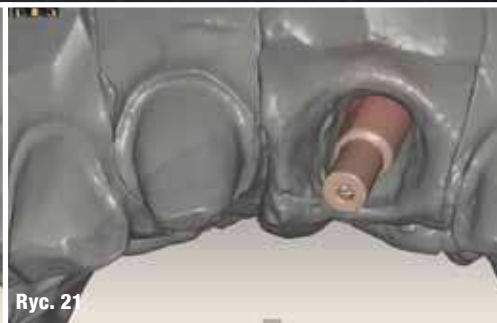
Ryc. 21

**Ryc. 21**\_Zeskanowane Ti-Base w relacji z dziąsłem.

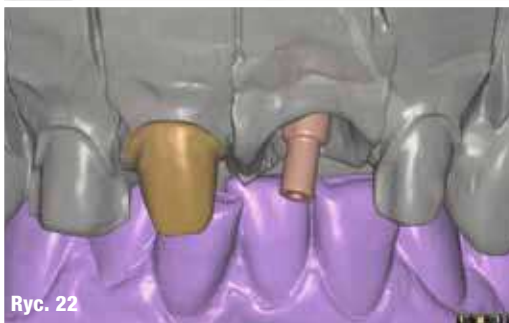
Ryc. 22

**Ryc. 22**\_Pozycja bazy tytanowej w zgrzyzie.

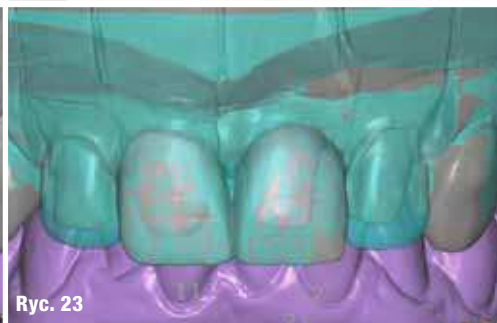
Ryc. 23

**Ryc. 23**\_Weryfikacja wymiarów za pomocą skanu wax-up.

wykonałmy modelowanie „z ręki”. Pozwala to na zaoszczędzenie czasu. Łącznik zaprojektowany został w ramach *situ* z zeskanowanego wax-up'u, by pozostawić odpowiednią ilość miejsca na odbudowę (Ryc. 23 i 24). Po syntezy łącznik opracowano i wklejono na bazę tytanową (wypiąskowaną) za pomocą Multilink Hybrid. Takie połączenie po wypiąskowaniu łącznika tlenkiem aluminium pod ciśnieniem 3,5 bar od strony wewnętrznej i pokryciu systemem łączącym jest bardzo trwałe. Należy też pamiętać o dokładnym opracowaniu powierzchni zewnętrznej łącznika,

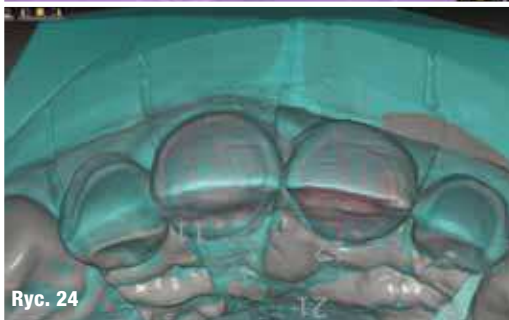
Ryc. 24

**Ryc. 24**\_Widok skanu wax-up, strona podniebienna.

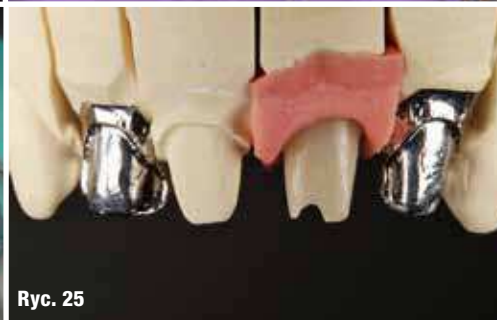
Ryc. 25

**Ryc. 25**\_Przymiarka łącznika na modelu.

Po przymiarce łącznika do maski dziąsłowej na modelu (Ryc. 25) oraz weryfikacji przestrzeni w stosunku do matrycy silikonowej z wax-up'u (Ryc. 26 i 27) można rozpocząć projektowanie podbudowy. Ponownie oparto projekt na skanie z nawoskowaniem (Ryc. 28 i 29). Preferujemy podbudowy anatomiczne, gdyż zapewniają one bezpieczne podparcie dla ceramiki i jej równowarstwowe rozmieszczenie na koronie (Ryc. 30 i 31). Wycinanie zewnętrznej powierzchni podbudów w jakości raw (tzn. surowej) zwiększa powierzchnię retencyjną w znaczny sposób. Kolejne etapy pracy to: wycinanie, synteryzacja, kontrola pasowania na modelu i wysłanie do gabinetu.

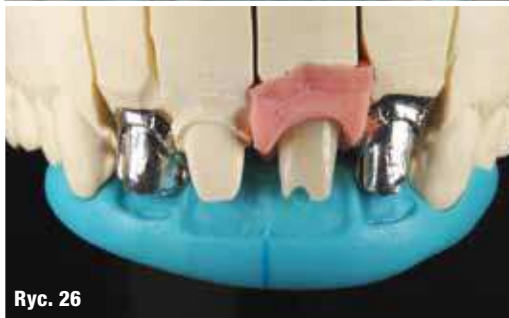
Ryc. 26

**Ryc. 26**\_Weryfikacja ilości miejsca na odbudowę z indeksem – widok od strony wargowej.

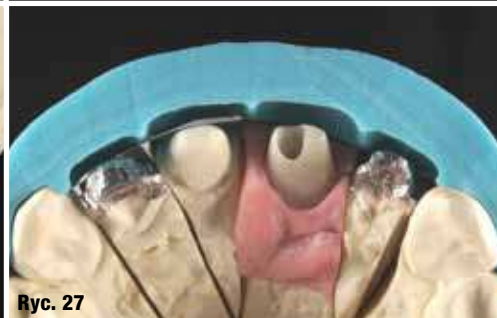
Ryc. 27

**Ryc. 27**\_Widok indeksu od strony podniebiennej.

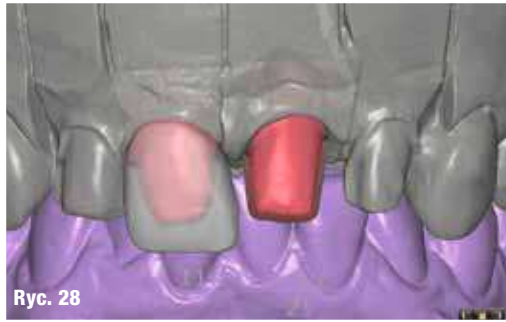
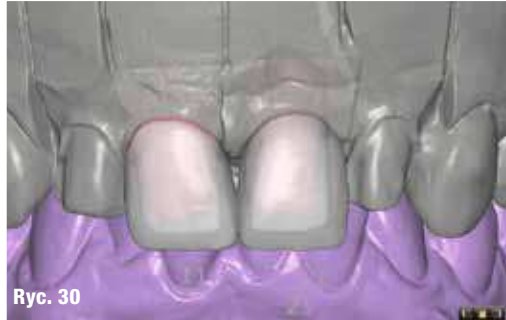
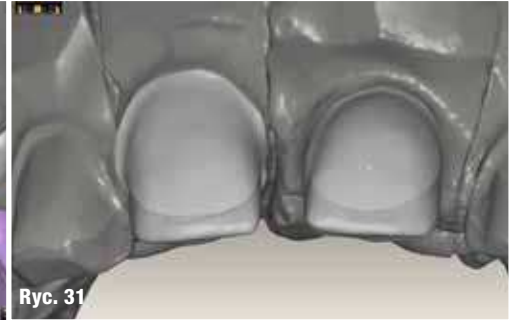
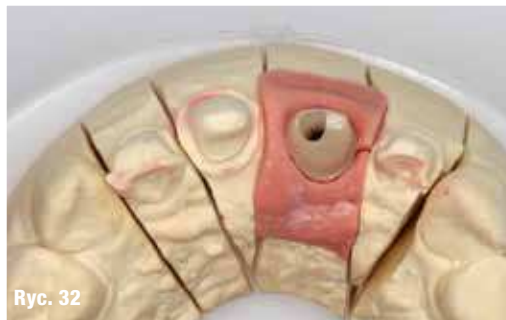
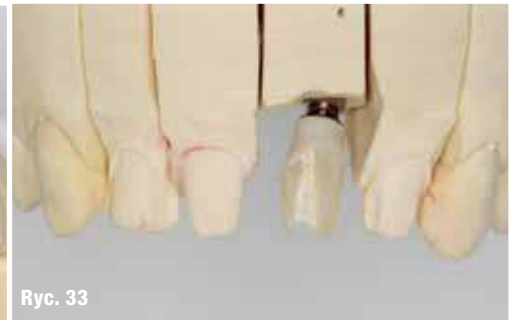
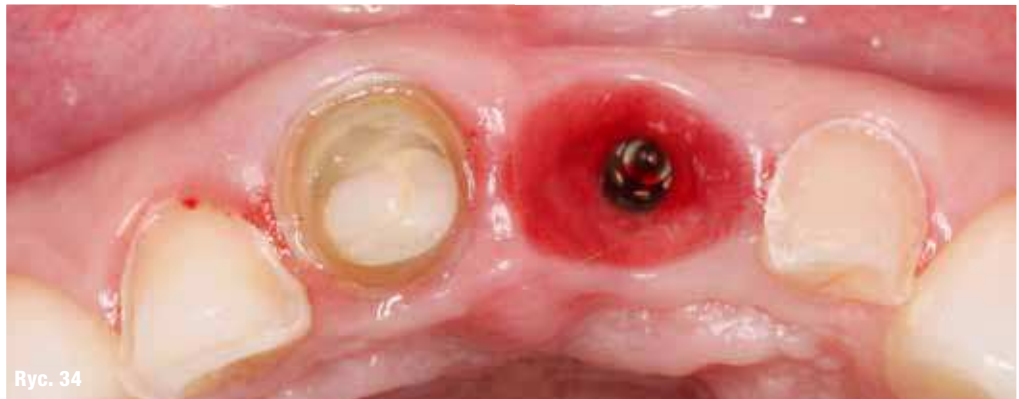
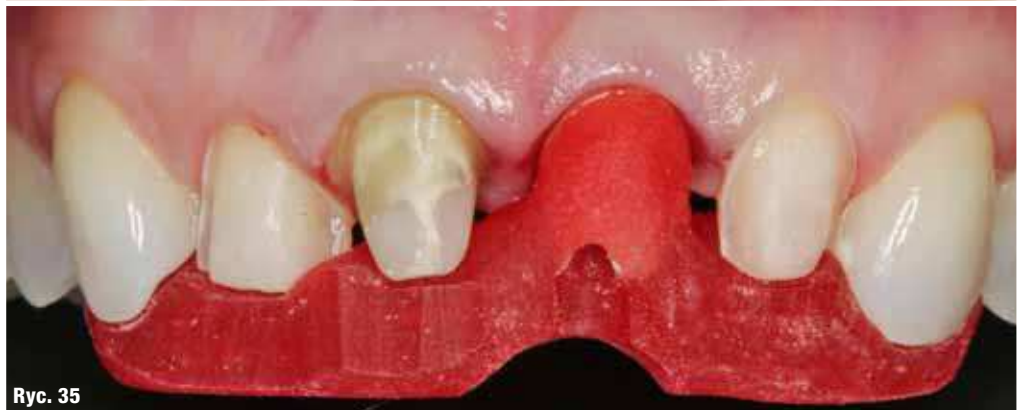
**Ryc. 28**\_Forma zewnętrzna do modelowania i redukcji struktury.

**Ryc. 29**\_Widok przestrzeni widok okluzyjny.

**Ryc. 30**\_Wymodelowana struktura zawarta w skanie z wax-up.

**Ryc. 31**\_Widok gotowej do frezowania podbudowy.

**Ryc. 32**\_Łącznik w modelu przed przymiarką.

**Ryc. 33**\_Widok na łącznik hybrydowy na Ti-Base Ankylos C/X bez maski dziąsłowej.

**Ryc. 34**\_Wymodelowane łożo dla profilu wyłaniania łącznika przez koronę tymczasową.

**Ryc. 35**\_Próba łącznika w ustach – przeniesienie na kluczu Patern Resin.

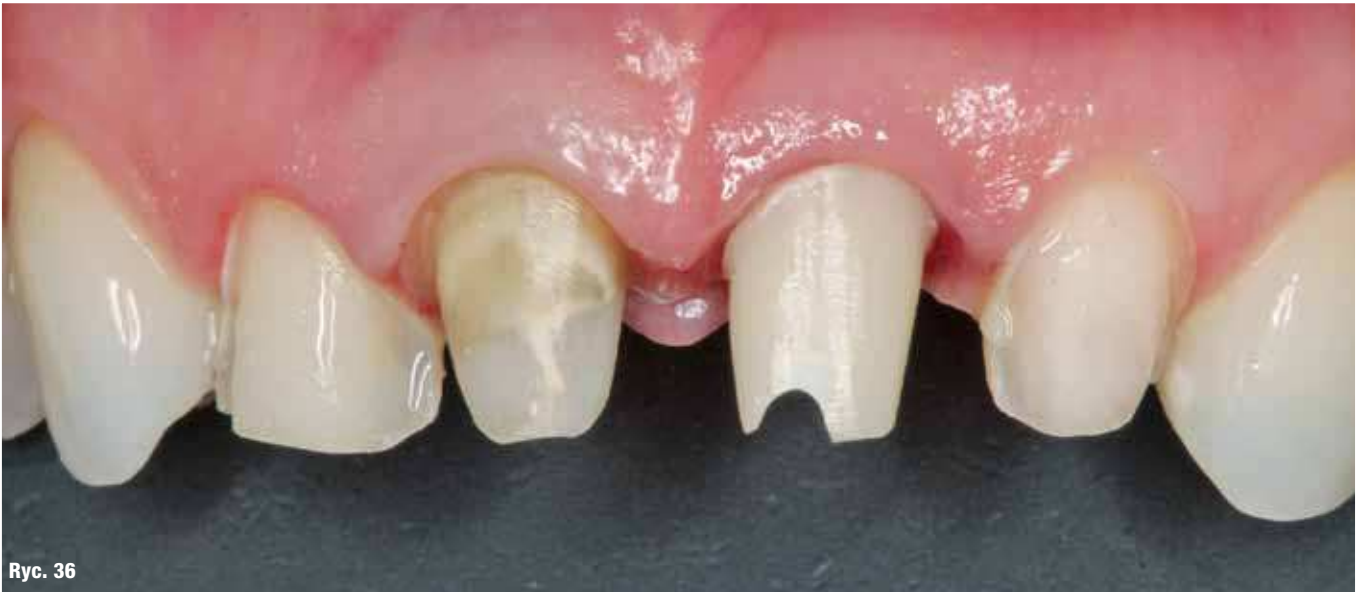
Ryc. 36

**Ryc. 36** łącnik *in situ*.  
Widoczne przebarwienia filaru 11.

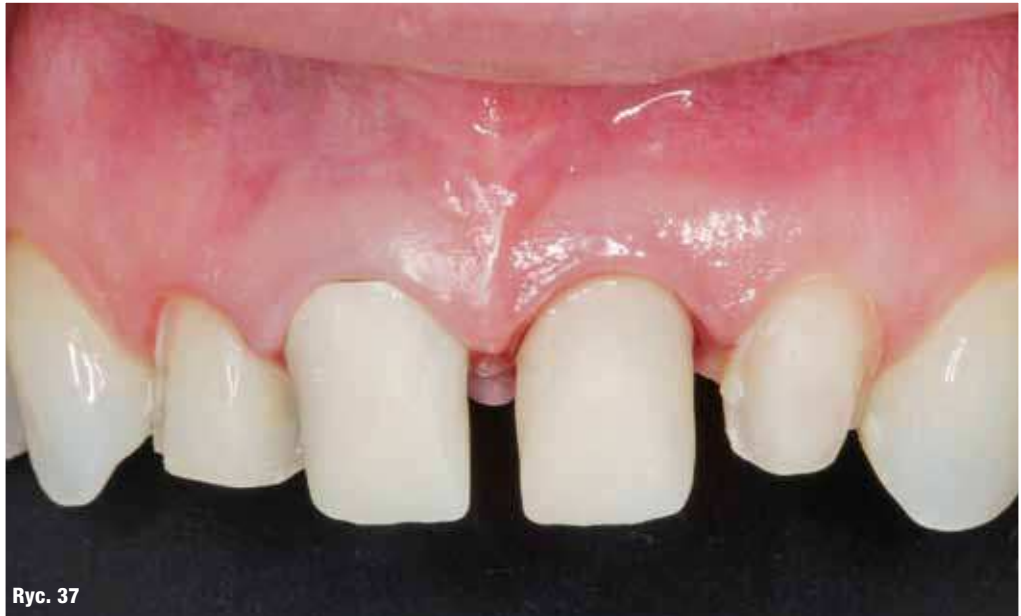
Ryc. 37

**Ryc. 37**\_Podbudowy z tlenku cyrkonu w celu kontroli maskowania przebarwień i precyzji pasowania. Struktura wycięta w trybie raw.

Na tym etapie warto przymierzyć pasowanie łącznika do przebiegu linii dziąsła, a także struktur do filarów. Należy skontrolować, jak podbudowa pod ceramikę umożliwi maskowanie ewentualnych przebarwień (np. filar martwego zęba) w stosunku do łącznika hybrydowego. Jest to etap, na którym wiele można jeszcze poprawić. Zawsze także warto wykonać zdjęcia czapek cyrkonowych w ustach, by ustalić, czy maskują równomiernie kolor filarów.

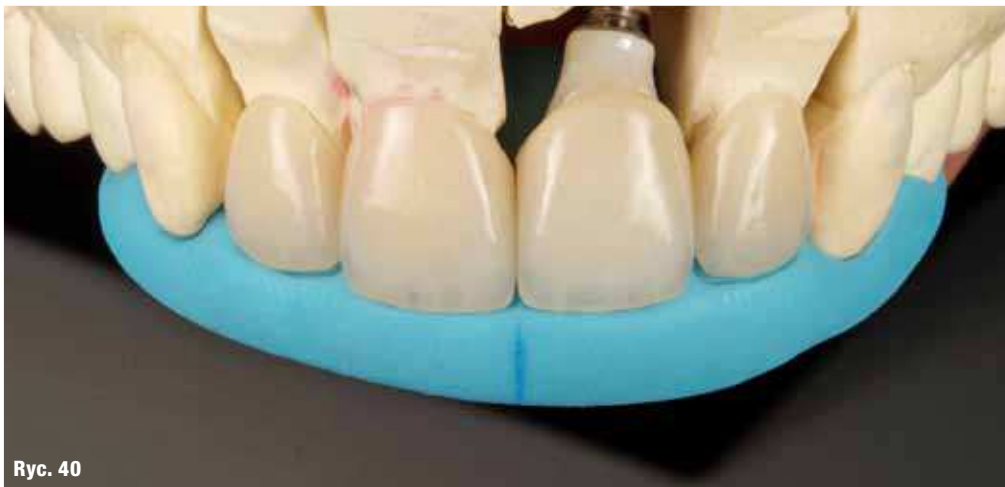
Ryc. 40

**Ryc. 40**\_Sprawdzenie formy ostatecznej z indeksem silikonowym.

jemy licowanie. Po nałożeniu ceramiki, możemy jeszcze ocenić gotową pracę na modelu, należy też wykonać weryfikację struktury wargowej za pomocą lakieru srebrnego oraz sprawdzić formę ostateczną z indeksem silikonowym (Ryc. 38-40). Po tej ostatecznej kontroli wysyłamy pracę protezytyczną do przymiarki w gabinecie (Ryc. 41).

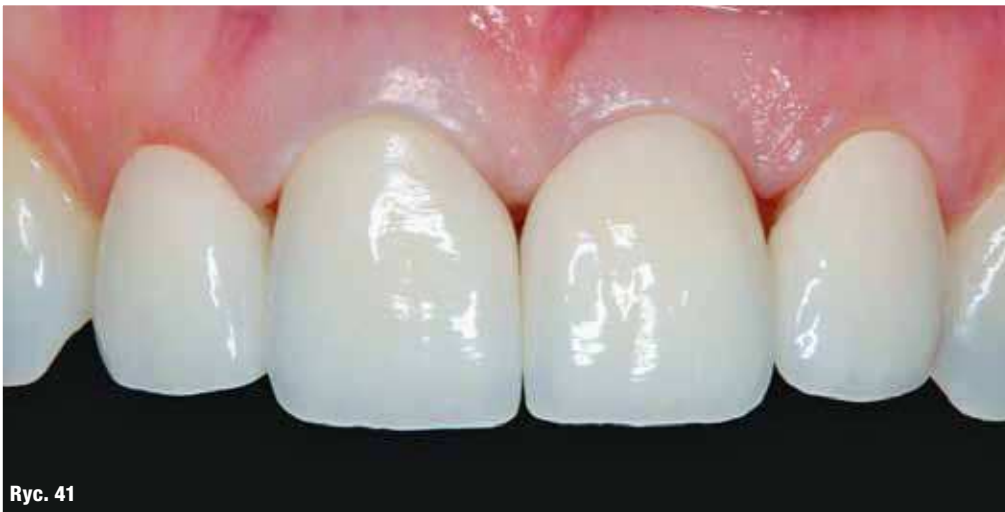
Ryc. 41

**Ryc. 41**\_Gotowa praca w przymiarce.

Jeżeli wszystko pasuje, tak jak przedstawiono na rycinie 41, trzeba mieć pewność, że pozostawiono odpowiednią ilość miejsca dla dobrego funkcjonowania przyzębia. Dowodem na to będzie wrastanie brodawek dziąsłowych w przestrzenie międzyzębowe w kierunku do dobrze zaprojektowanych punktów stykowych.

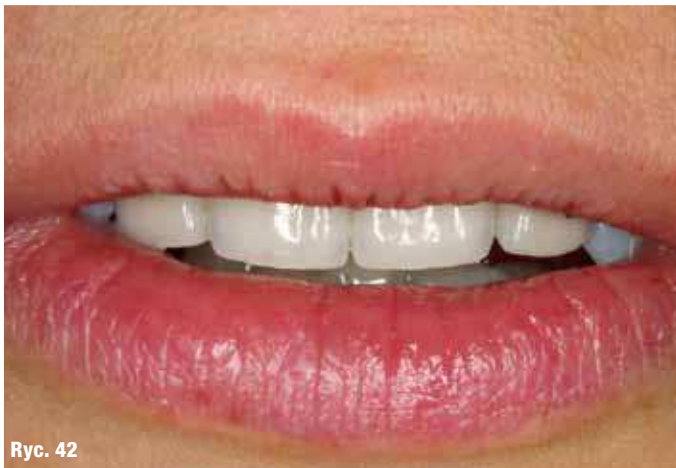
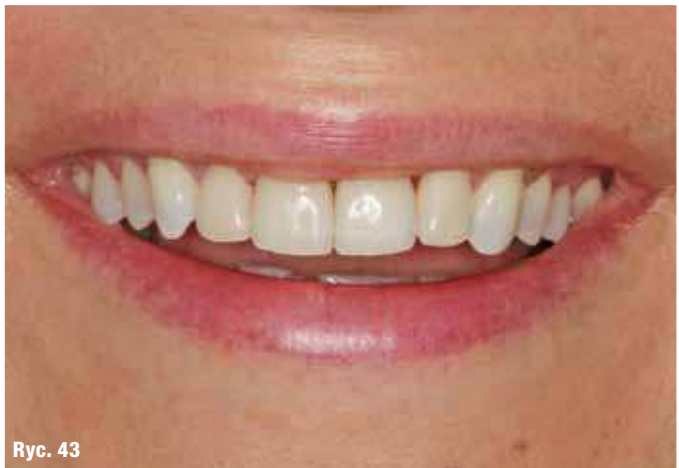
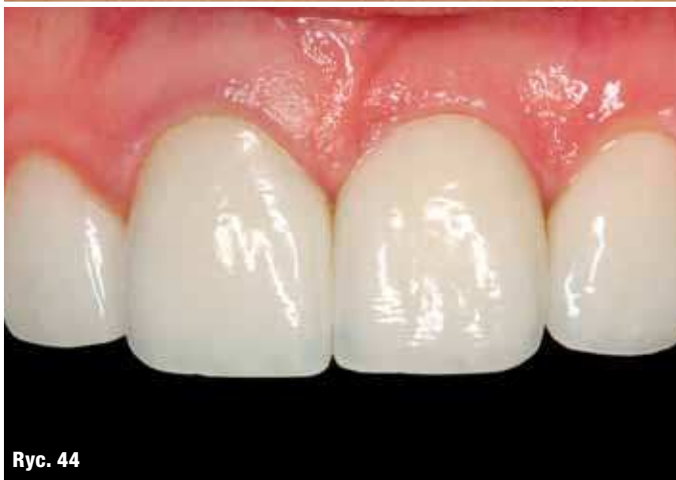
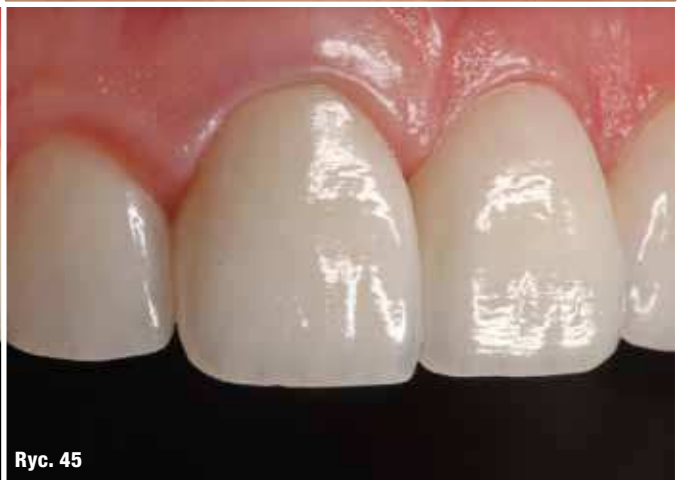
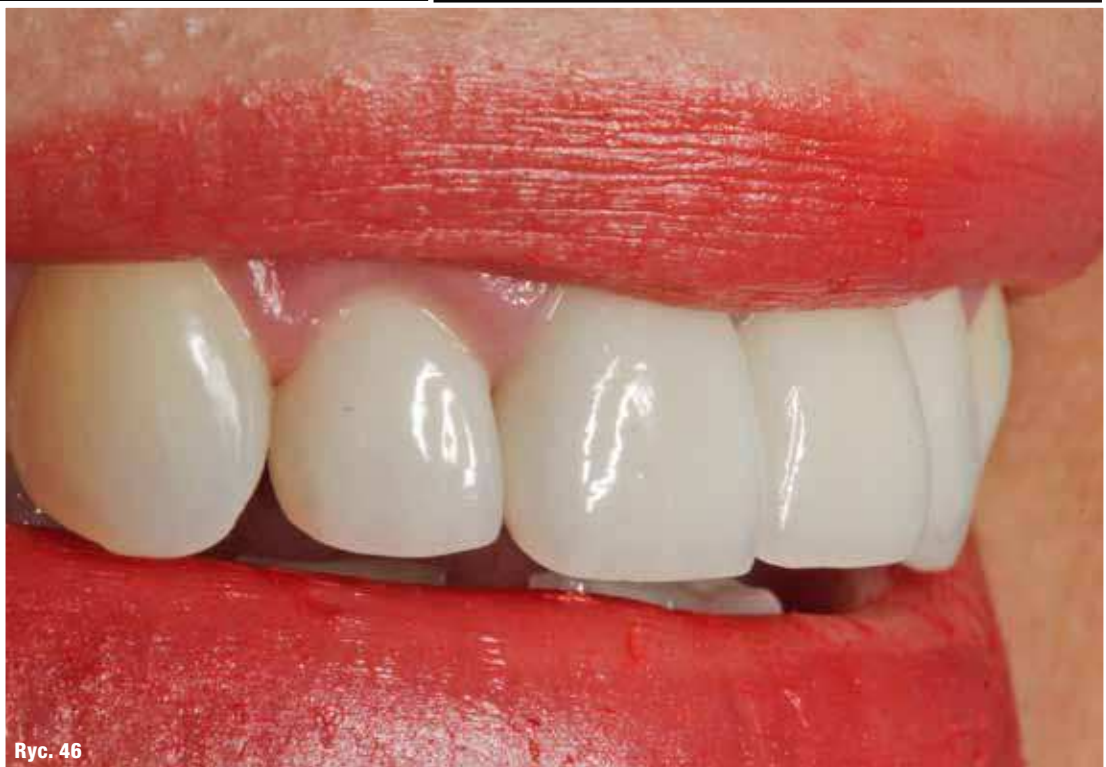
**Ryc. 42-46** Gotowa praca 6 miesięcy po zacementowaniu – ocena estetyczna i zdrowotna przyzębia i ceramiki.

Dzięki współpracy doświadczonego zespołu można z dużą pewnością uzyskiwać przewidywalne i trwałe efekty estetyczne (Ryc. 42-46). Potwierdzeniem powinno być także zdjęcie OPG. (Ryc. 47). Dzięki uzyskanym efektom nie musimy
